MINT Projekt

# Forschungsprotokoll

## Deutsch-polnischer Austausch

# Schwermetallgehalt im Wasser

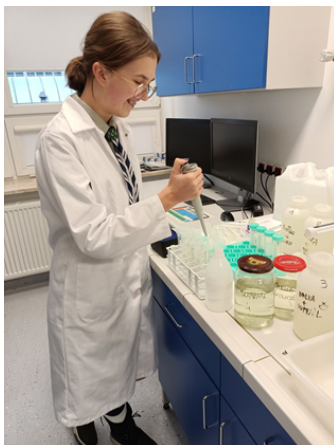
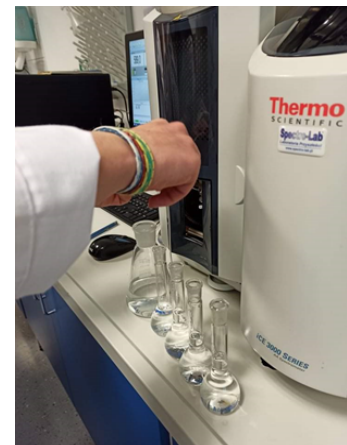
Um die Zusammensetzung der chemischen Elemente zu bestimmen, wurden die Wasserproben angesäuert und mit der Flammen-Atomabsorptionsspektrometrie (FAAS) analysiert. Mit dieser Methode konnten Elemente wie:

Die quantitative Bestimmung von Analyten erfordert die Verwendung von Standardlösungen mit bekannter Konzentration. Zu diesem Zweck wurden Standardlösungen der einzelnen Elemente mit Konzentrationen von 0,5-5 Milligramm pro Liter (und für Eisen von 0,05-1) in 50-ml-Messkolben hergestellt. Für jedes Element wurde unter geeigneten Analysebedingungen (die mit denen der realen Proben identisch sind) eine Kalibrierkurve der Abhängigkeit der Absorption von der Konzentration wurde erstellt. Auf der Grundlage der erhaltenen Gleichungen wurde der Gehalt an bestimmten Analyten (Metallen) berechnet.
